作業報告書

施設名 : 介護老人保健施設 ゆうゆうハウス

作業名 : 受水槽清掃作業

作業日 : 平成 24年10月20日

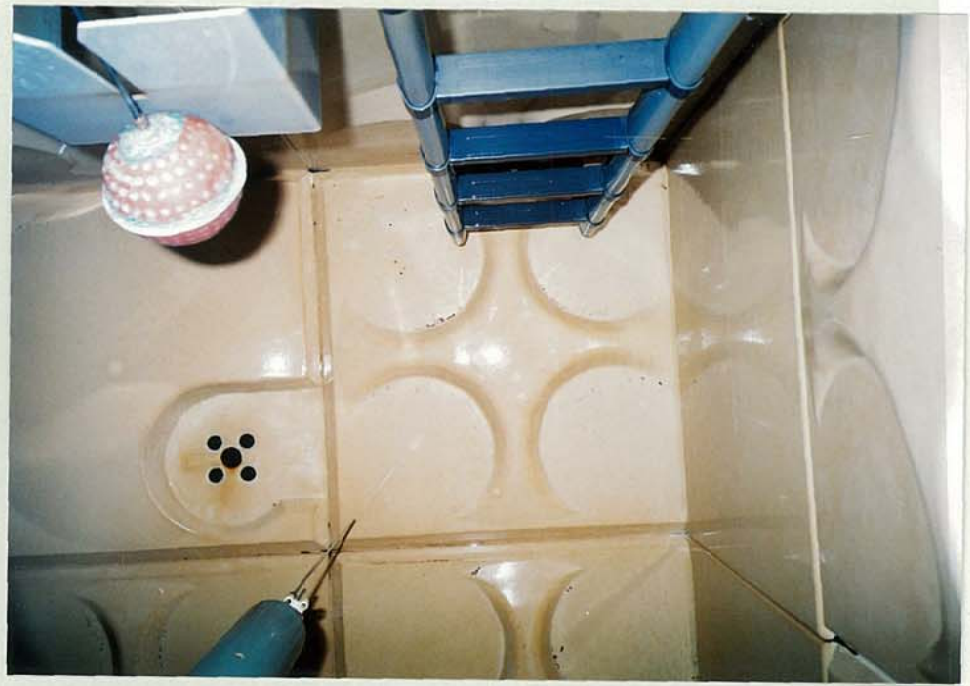
清掃前

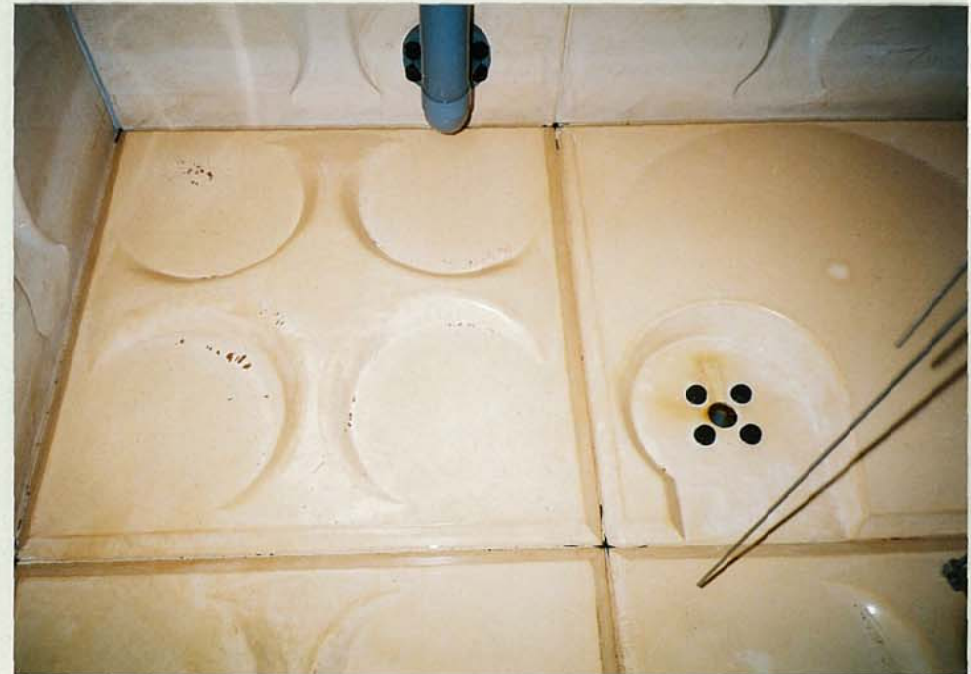
清掃前

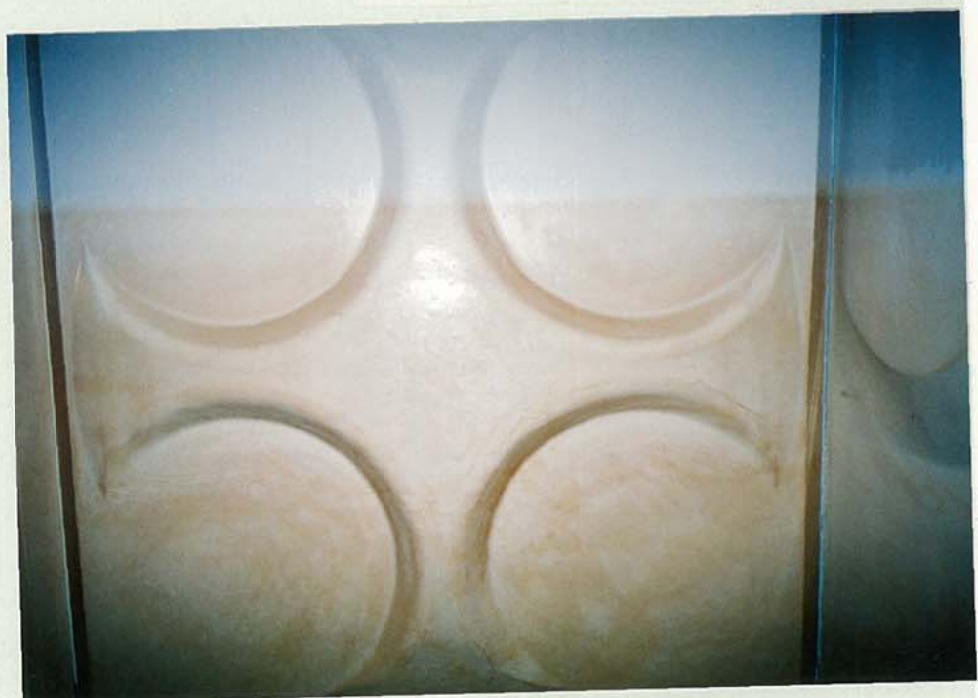
清掃前

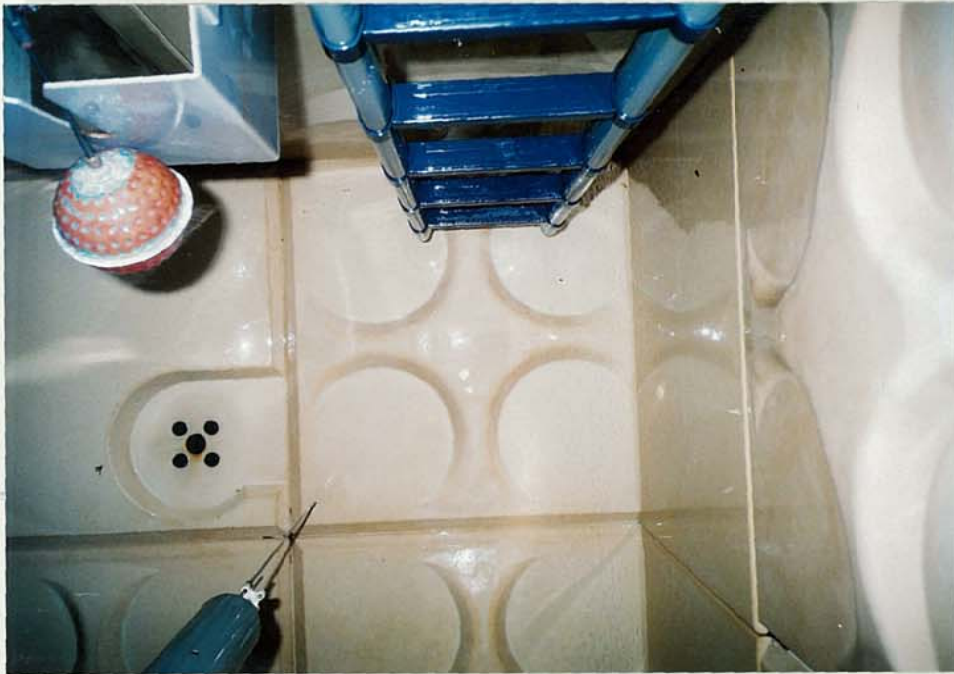
清掃後

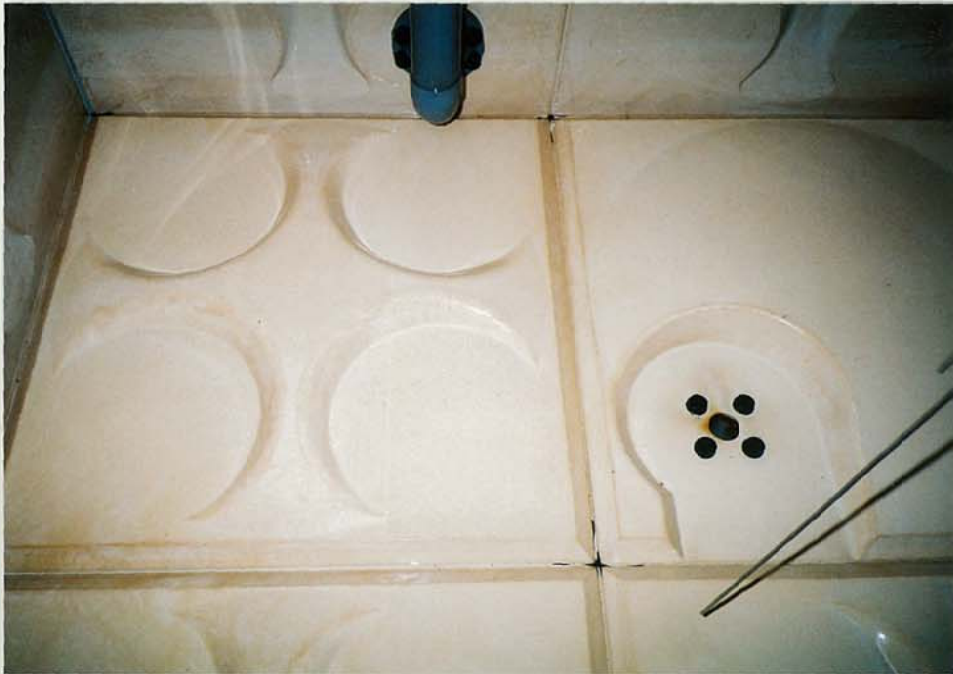
清掃後

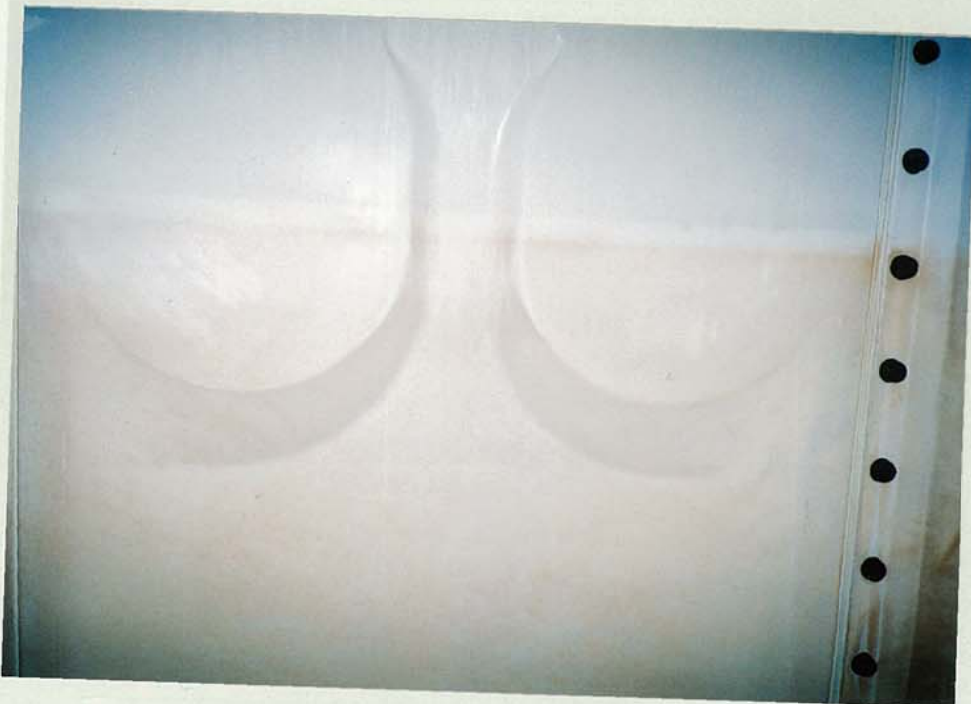
清掃後

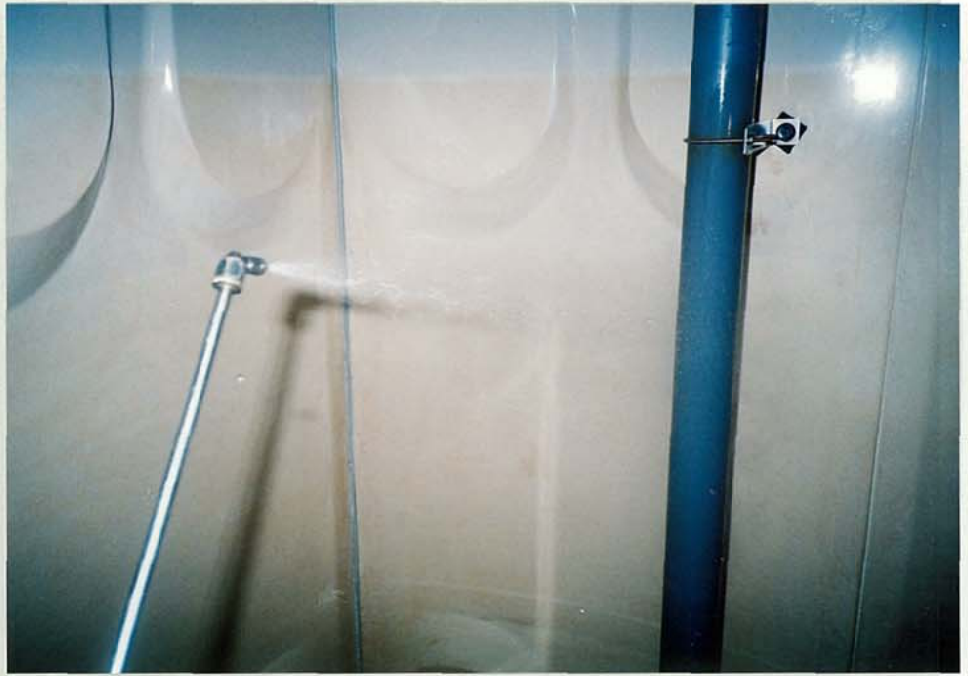
消毒中

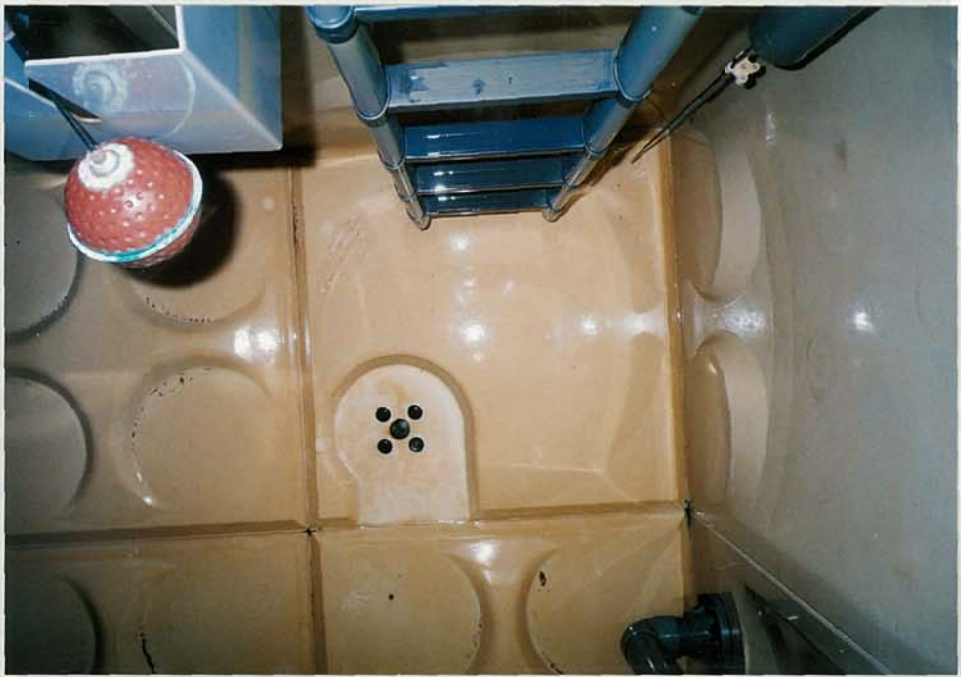
清掃前

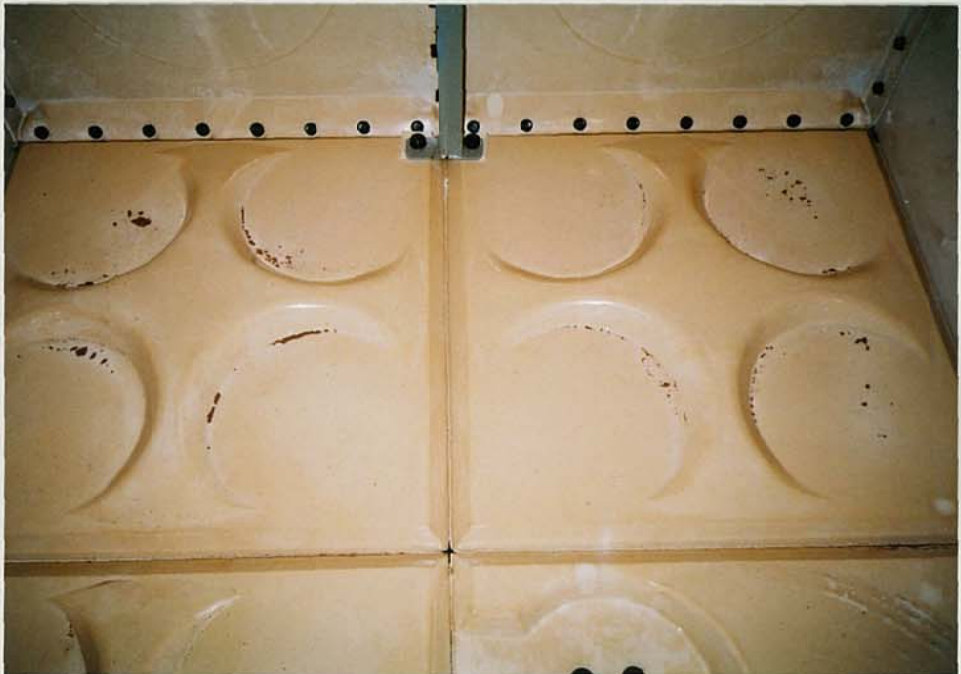
清掃前

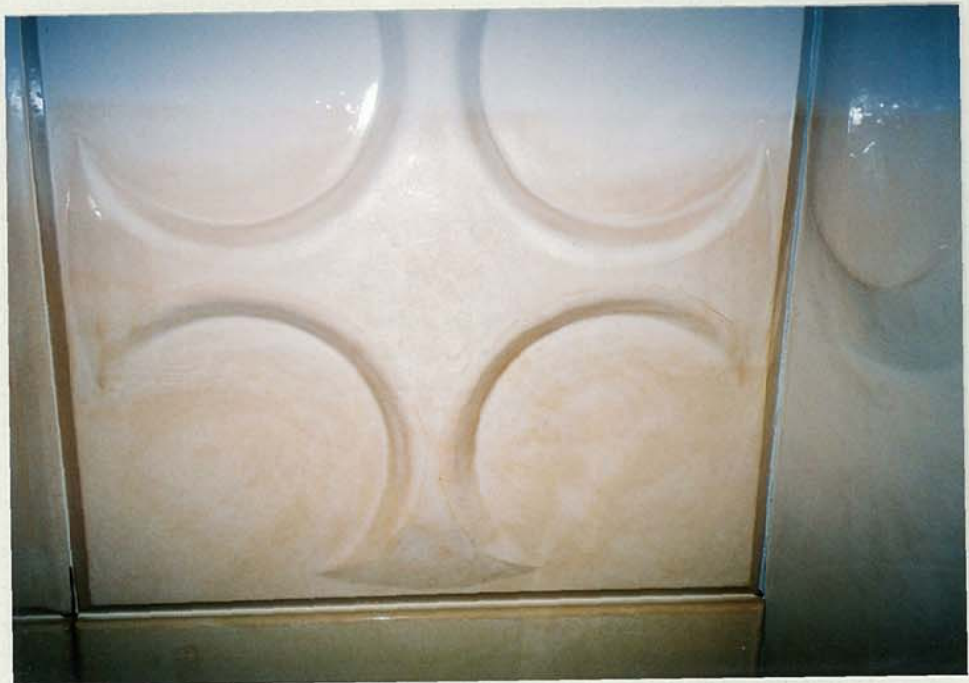
清掃前

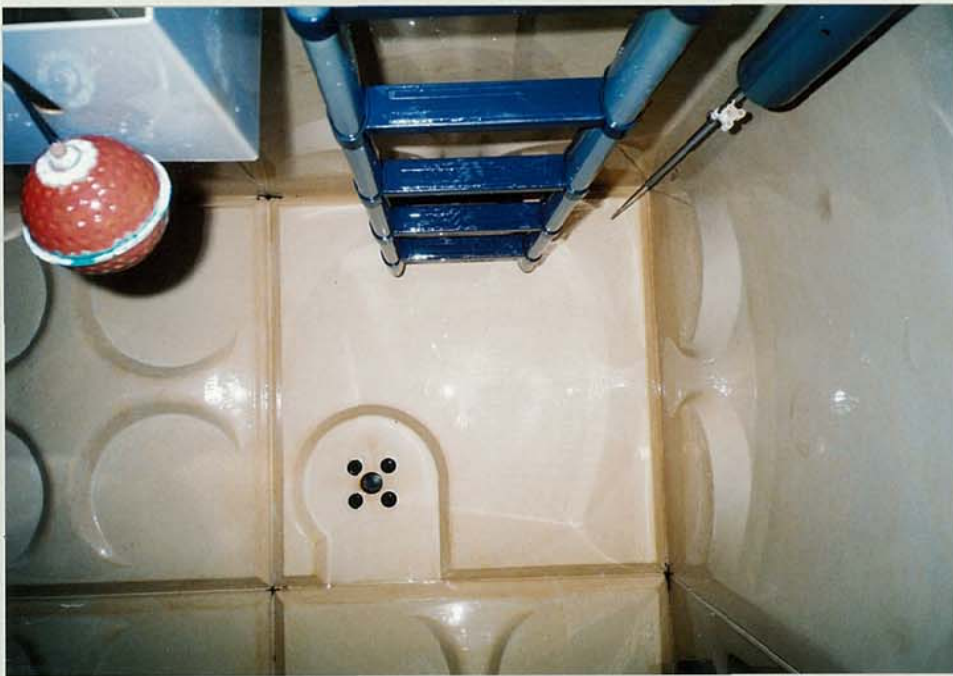
清掃後

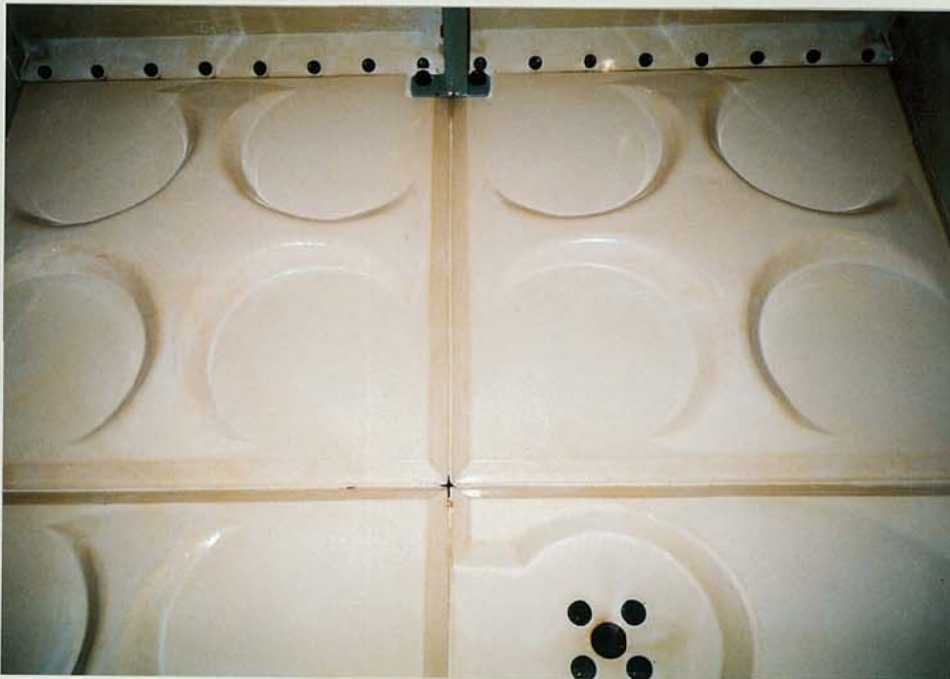
清掃後

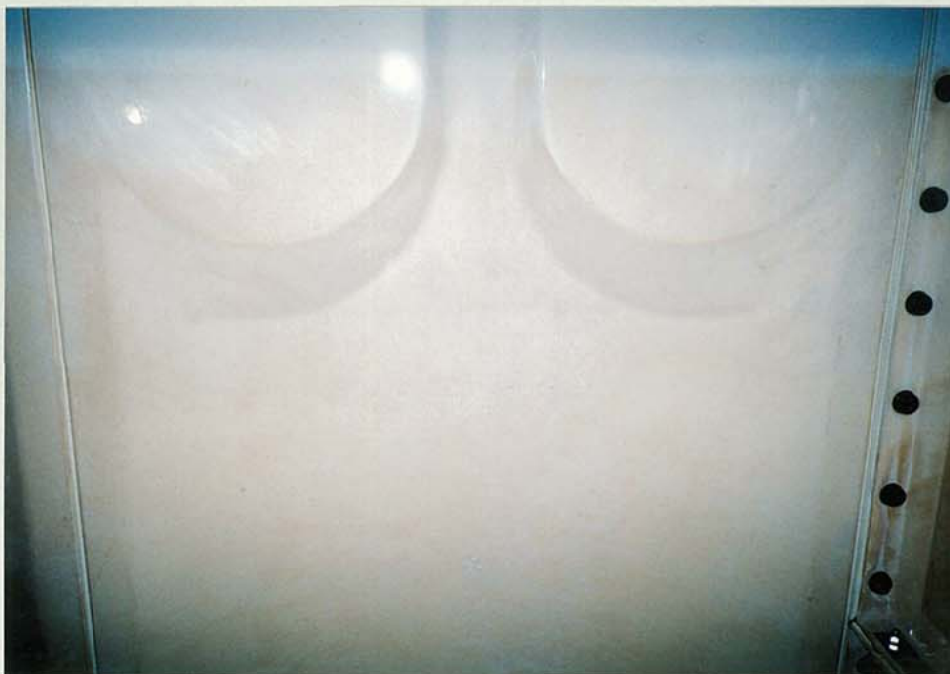
清掃後

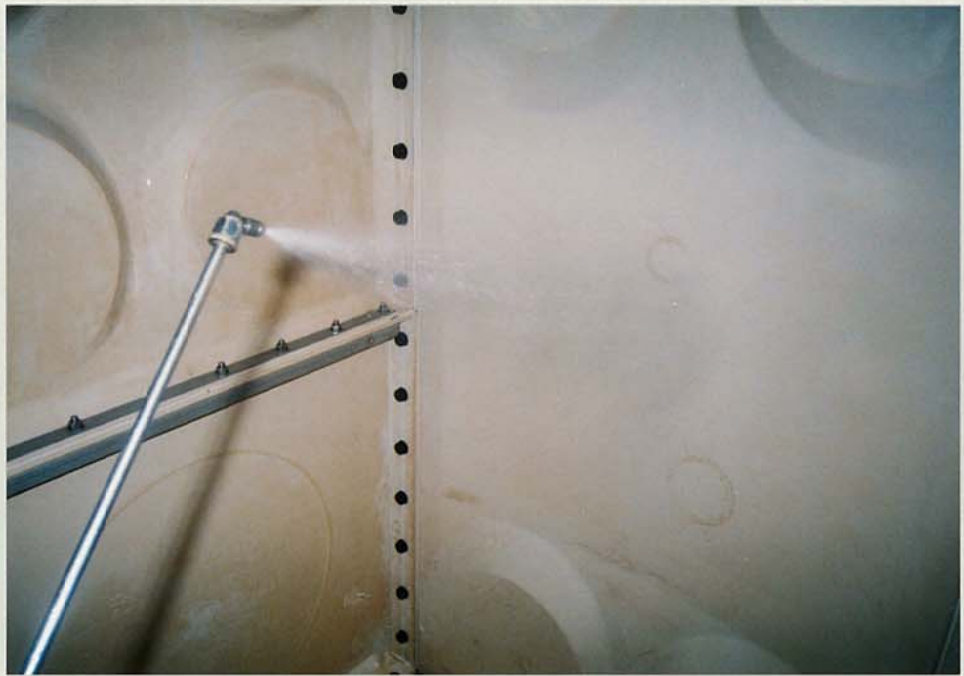
消毒中
